NAZWA ELEMENTU OPRACOWNIA: PROGRAM PRAC KONSERWATORSKICH		
INWESTOR: PARAFIA RZYMSKOKATOLICKA P.W. ŚCIĘCIA ŚW. JANA CHRZCICIELA W MIEJSCOWOŚCI MSZANNA		
ADRES INWESTORA: MSZANNA 3, 08-207 OLSZANKA		
TEMAT OPRACOWANIA: PRACE REMONTOWO-KONSERWATORSKIE BRAMY GŁÓWNEJ, BRAMY BOCZNEJ ORAZ OGRODZENIA PRZY BUDYNKU KOŚCIOŁA PARAFIALNEGO P.W. ŚCIĘCIA ŚW. JANA CHRZCICIELA W MIEJSCOWOŚCI MSZANNA		
ADRES INWESTYCJI: MSZANNA 3, 08-207 OLSZANKA, DZ. NR EW. 288		
JEDNOSTKA EWIDENCYJNA: 141003_2 OLSZANKA	OBRĘB EWIDENCYJNY: 0011 MSZANNA	KATEGORIA OBIEKTU BUDOWLANEGO: VIII

Przedmiotem niniejszego opracowania jest ustalenie programu prac konserwatorskich bramy głównej, bramy bocznej oraz ogrodzenia przy budynku kościoła parafialnego p.w. Ścięcia Św. Jana Chrzciciela w miejscowości Mszanna.

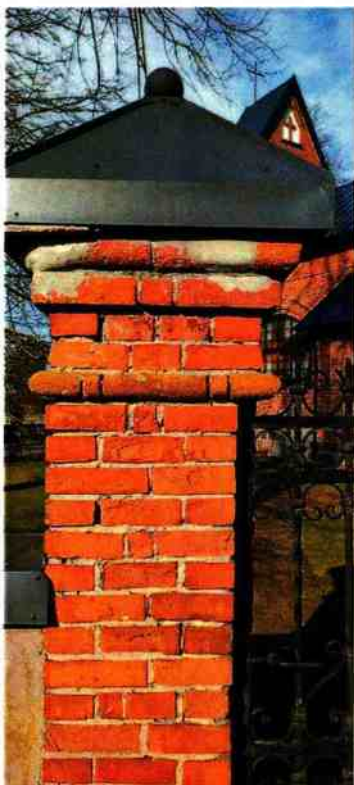
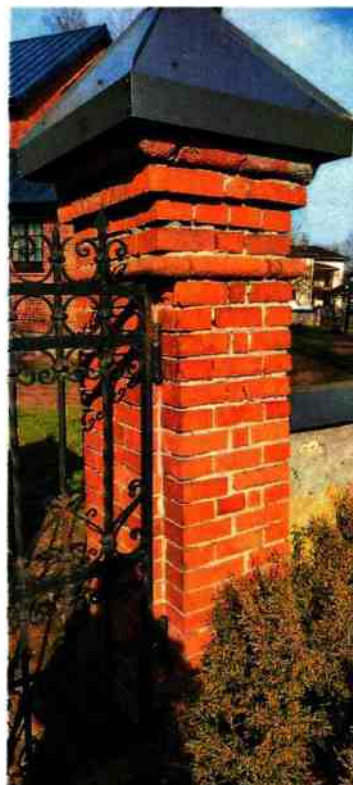
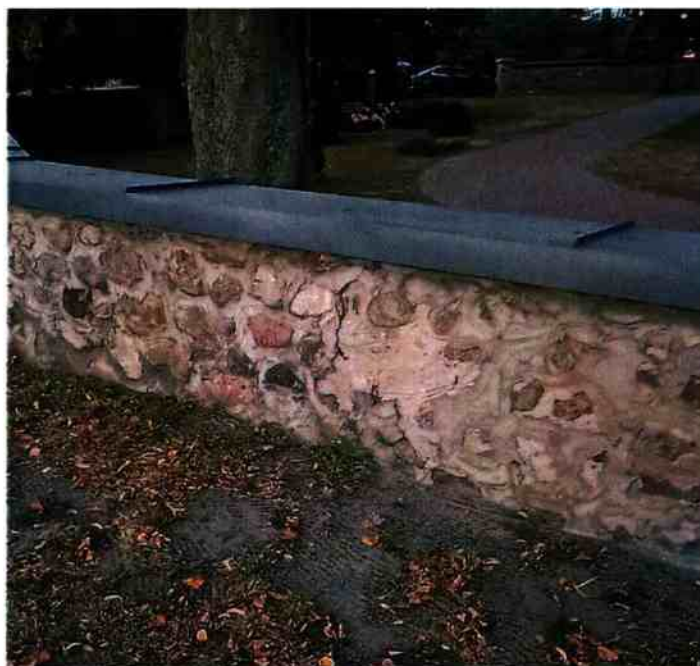
Stopień zachowania obiektu w stosunku do jego stanu pierwotnego należy określić jako dostateczny, przede wszystkim ze względu na przeprowadzenie prac zabezpieczających zwieńczenia słupów oraz daszków okapowych murów. Pomimo to stan zachowania obiektu wynikający z upływu czasu i ekspozycji w zewnętrznych warunkach atmosferycznych obecnie wymaga interwencji konserwatorskiej, której celem będzie przywrócenie pierwotnych wartości technicznych i walorów estetycznych. W toku przeprowadzonych oględzin nie zaobserwowano zjawisk nieprawidłowej pracy konstrukcji. W ramach projektowanych robót nie przewiduje się ingerencji w elementy konstrukcyjne obiektu, zmiany układu obciążeń ani innych prac mających wpływ na bezpieczeństwo konstrukcji obiektu. W ramach konserwacji o charakterze technicznym, należy usunąć wtórne nawarstwienia, wzmocnić strukturalnie osłabione elementy i zabezpieczyć je przed wpływem niekorzystnych warunków wynikających z intensywnej eksploatacji. W ramach konserwacji o charakterze estetycznym należy dokonać miejscowych uzupełnień ubytków zgodnie z oryginałem.

Słupy ceglane w stanie zachowania w większości dostatecznym, wymagający wykonania prac naprawczych części elementów ceglanych. Elementy ceglane wymagają oczyszczenia z narostów mchu i kurzu, usunięcia wykwitów solnych oraz uzupełnień zaprawą cementową a następnie uzupełnienia uszkodzonych cegieł i poprawy fugowania.

Na części muru kamiennego widoczne są ślady naturalnego zużycia i braku bieżącej konserwacji, takie jak porastanie mchem i glonami, co wpływa na estetykę oraz dalszą erozję materiału. Ponad to kamienny parkan jest w stanie dostatecznym i wymaga miejscowych napraw nadziemnej części muru i jego fundamentów.

Elementy stalowe bramy głównej – stan zachowania dobry. Metalowe skrzydła bramy wymagają oczyszczenia z zabrudzeń takich jak kurz i pył, zanieczyszczenia drogowe, zacieki czy osady.

- **Kompleksowy remont murowanych słupów wykonanych z cegły wraz z parkanem z łupanego kamienia polnego. Słupy wykonane z cegły ceramicznej pełnej na zaprawie wapiennej są fragmentami w bardzo złym stanie technicznym (ubytki w warstwie licowej). Prace remontowe obejmują:**

- czyszczenie elewacji (lica słupów wraz ze zwieńczeniami);
- renowację wątku ceglano-kamiennego;
- uzupełnienie ubytków i uszkodzonych cegieł oraz kamieni,
- uzupełnienie spoin we fragmentach ceglanych i kamiennych muru;
- hydrofobizacja całości elewacji (lica słupów wraz ze zwieńczeniami).

Metalowe skrzydła bramne i furtki wymagają oczyszczenia z zabrudzeń takich jak kurz i pył, zanieczyszczenia drogowe, zacieki czy osady.
